**Marca:** Fiat

**Modelo:** Idea, Línea, Palio, Punto, Siena, Strada, Stilo

**Sistema:** Transmissão - Dualogic

**Problema:** Em movimento, veículo demora para desacoplar a embreagem.

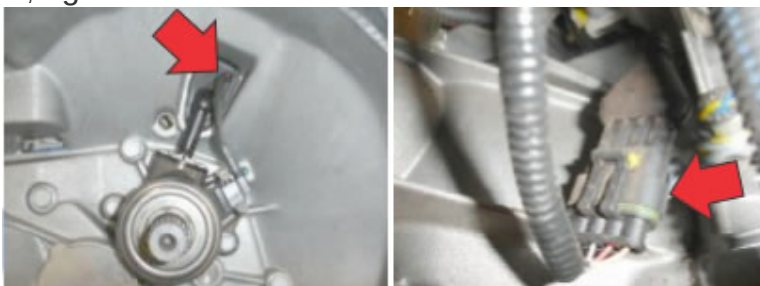
- 1 - Testar o interruptor do pedal de freio, se não está com mal contato, queimado ou circuito aberto.
- 2 - Verificar se o atuador de embreagem (CSC - Clutch Slave Cylinder) está com defeito, mal contato ou curto no chicote atuador do atuador de embreagem, figuras abaixo.

Medir o valor de resistência do atuador de embreagem, pelo o conector do atuador (figura) a bobina primária, pinos 1 e 2 do conector, o valor encontrado deve estar em torno de 35 ohms.

Medir o valor de resistência da bobina secundária, pinos 3 e 4 do conector, o valor encontrado deve estar em torno de 20 ohms.)

Se índice degradado da embreagem estiver fora do especificado, e caso não haja defeitos no atuador, realizar o reset da embreagem e fazer uma nova calibração, andar com o veículo efetuar umas 20 arrancadas para que o sistema se ajuste as condições de trabalho.

- 4 - Resetar e autocalibrar a embreagem: Efetuar o reset da embreagem, em seguida, realizar a rodagem com o veículo efetuando pelo menos 20 arrancadas para fazer a auto calibração.
